屋久島の沖合で発生した米空軍横田基地所属の CV-22オスプレイの墜落事故に関する事故調査報告書

令和6年8月
防衛省

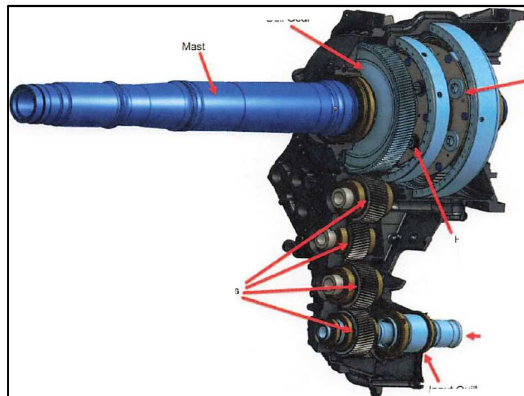
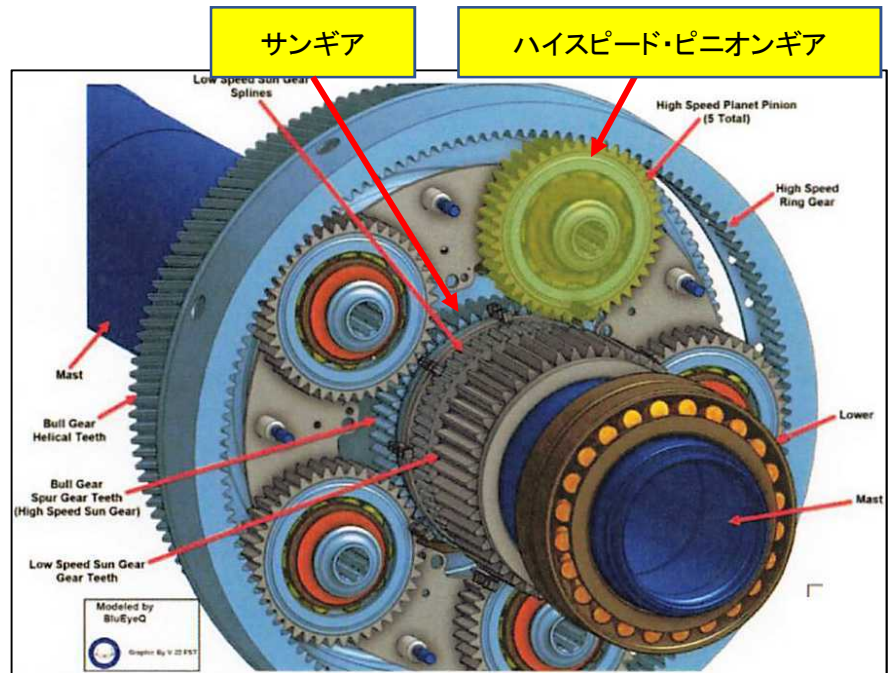
PRGB(イメージ)

- 左側のPRGBが破損し、事故機の駆動システムの不具合が急激に生じたことによって事故が発生。
- 左側PRGB内のハイスピード・ピニオンギアの1つにひびが入り、破断したギアの破片が、他のピニオンギアとサンギアの間に入り、サンギアの歯車が摩耗し、エンジンからの動力を伝達することができなくなった。

チップ探知機を用いて、全機を対象に運用再開前の予防的点検を行うとともに、維持整備の頻度を増やすことで、PRGBの不具合の予兆を早期に把握。必要に応じPRGBを交換。
