―玉川上水の遺構が府中に―

―堀跡は拝島駅北口まで続く?―

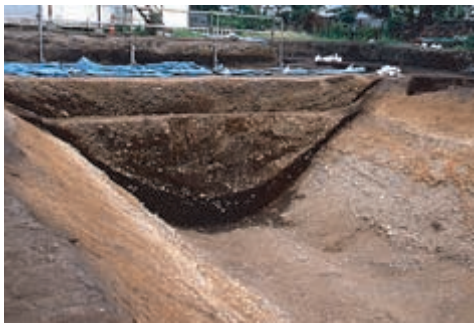
写真3 府中の堀跡 写真提供：高崎氏

これを見た時に、玉川兄弟はすごい技術者だなあと感心したのです。なぜかと言うと府中のこの工事をやつている時点で、砂利層にロームを貼り付けていたからです。水が逃げないように泥を貼り付けているのです。同じ工事を玉川兄弟が福生でやつているとすれば、必ずロームを貼り付けて工事をやつていると確信していましたが、それを確認することは容易ではありません。自分で発掘するわけにもいきません。なんとかこのようなことがわかればいいな、と思つていたのです。パネルディスプレイの少し前に上田先生とお会いして、先生から「まさかと思うところにロームがあるのだよ」とうかがったのです。

ところが平成8年に府中の発掘があり、玉川上水の堀跡が発見されたと新聞に出ました。私が見て早速行つてみました。それが写真3です。それをあげてみるものがありました。いままで『上水起元』は玉川兄弟をおとしられるように書き方だったものですよ。私も玉川兄弟を甘くみていたところがありました。ところが

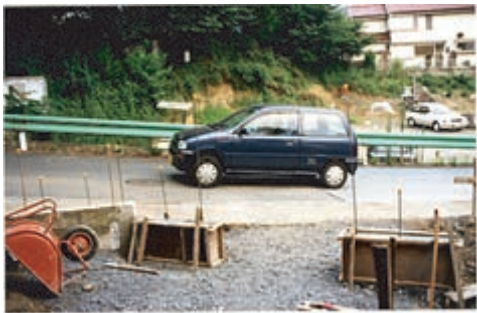
写真4 上田宅(昭和48年頃)

上田 写真4は昭和48年ごろの家の前の現在駐車場になつていているところですが、ここを削つてしまつたのですが、ここも堀のあとがありました。その前のお宅(写真4の右上)にも堀跡がありました。これが連続して、我が家にきていました。上から土が崩つてしまつてしまつてざらざら落ちてしまつていました。その写真もあるはずなのですが、みつきりませんでした。
